Analisis Penyebab Kegagalan *Inverter* DC-AC Sistem *Back Up* Daya di Gardu Induk Cibatu dengan Metode RCA

Roni Kurniawan, Setyo Supratno*, Seta Samsiana
Program Studi Teknik Elektro, Universitas Islam 45 Bekasi, Indonesia

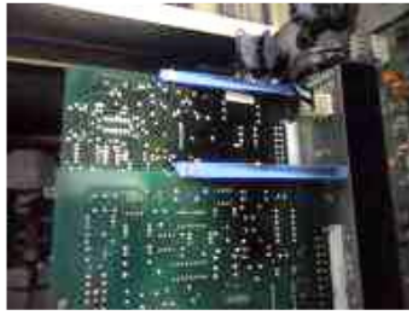
Gambar 6. Hasil inspeksi visual modul *inverter*

Gambar 6 hasil inspeksi visual menunjukkan warna hitam di pojok kanan atas modul *inverter*, yang disebabkan oleh terbakar salah satu komponen. Akibatnya, modul *inverter* DC 48V unit 2 mengalami pemanasan berlebihan dan tidak dapat menghasilkan tegangan.

Gardu Induk Cibatu dioperasikan sejak tahun 1996, menyebabkan banyak komponen, termasuk modul pada *inverter*, telah mencapai usia tua dan tidak dapat beroperasi dengan baik. Kualitas komponen yang buruk atau tidak sesuai dengan fungsinya juga berkontribusi terhadap kegagalan ini. Contoh konkret dari kegagalan ini dapat dilihat pada panel 500KV *synchronizing & common service + ES1100*, di mana indikator "*48V DC 2 board fault*" menyala dan tidak dapat di-*reset*. Pengukuran tegangan pada baterai 48 V menunjukkan penurunan tegangan di DC 48 V unit 2, menyebabkan indikator tetap menyala dan tidak bisa di-*reset*. Setelah pemeriksaan lebih lanjut, ditemukan kerusakan fisik pada modul *inverter* akibat salah satu komponen terbakar, menyebabkan *inverter* DC 48V unit 2 menjadi gosong dan tidak beroperasi.

Ketiga, untuk mengatasi permasalahan ini, perbaikan dengan mengganti *inverter* dan komponen terkait dengan yang lebih modern dan berkualitas tinggi sangat diperlukan. *Inverter* yang lebih baru, yang dibuat dengan bahan berkualitas tinggi dan teknologi mutakhir, dapat meningkatkan keandalan sistem backup daya secara signifikan. Dengan mengganti komponen-komponen lama dengan yang lebih canggih, diharapkan performa dan daya tahan sistem dapat diperbaiki, mengurangi risiko kegagalan dan meningkatkan efisiensi operasional di Gardu Induk Cibatu.

Analisis ini menegaskan bahwa material berkualitas rendah dan komponen yang sudah tua adalah penyebab utama kegagalan *inverter*. Oleh karena itu, penggantian *inverter* dan komponen terkait dengan yang lebih modern dan berkualitas tinggi adalah langkah penting untuk meningkatkan keandalan sistem *back up* daya di Gardu Induk Cibatu.
